**TUOPŲ ALĖJOS MEDŽIŲ, AUGANČIŲ GERANIONIŲ G.,
DIEVENIŠKIŲ K., ŠALČININKŲ RAJONE, BŪKLĖS
IR RIZIKOS LAIPSNIO APLINKAI ARBORISTINIS
ĮVERTINIMAS IR ARBORISTINIŲ PRIEMONIŲ
PROJEKTAS**

Parengė: ekspertas arboristas Renaldas Žilinskas

2023 metai

| Objektas: | tuopų alėja, auganti Dieveniškių k., Šalčininkų sen.; |

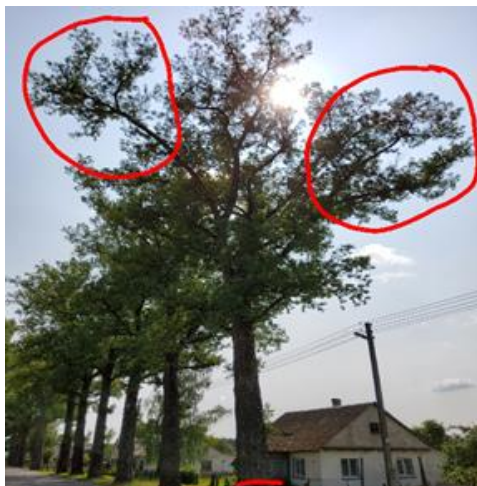
Nr. plane – 1

Laja ir šakos – nesubalansuota laja: apkrova : vidutinė; lūžio tikimybė : įmanomas; stambios šakos virš laidų ir važiuojamosios dalies: apkrova : žymi; lūžio tikimybė : įmanomas;

Kamienas – nėra: apkrova : nežymi; lūžio tikimybė : netikėtina;

Šaknys ir šaknų kaklelis – rytinėje pusėje šaknys po dangą: apkrova - žymi; lūžio tikimybė- įmanomas;

Rizika, kad stambios šakos virš laidų ir važiuojamosios dalies per 3 metų laikotarpį išluš ir užkris ant elektros laidų vakarinėje pusėje, pastato š/v pusėje, praeivių ir pravažiuojančių automobilių, sukeldamos nežymias, žymias ir sunkias pasekmes yra vidutinė.

Rizika, kad medis dėl nesubalansuotos lajos per 3 metų laikotarpį išluš ir užkris ant elektros laidų vakarinėje pusėje, pastato š/v pusėje, praeivių ir pravažiuojančių automobilių, sukeldamas žymias ir sunkias pasekmes yra vidutinė.

Rizika, kad medis dėl šaknų po dangą rytinėje pusėje per 3 metų laikotarpį išluš ir užkris ant elektros laidų vakarinėje pusėje, pastato š/v pusėje, praeivių ir pravažiuojančių automobilių, sukeldamas žymias ir sunkias pasekmes yra vidutinė.

Bendras medžio keliamas pavojus – vidutinis.

Pavojaus sumažinimo rekomendacijos – lajos redukcinis genėjimas ;

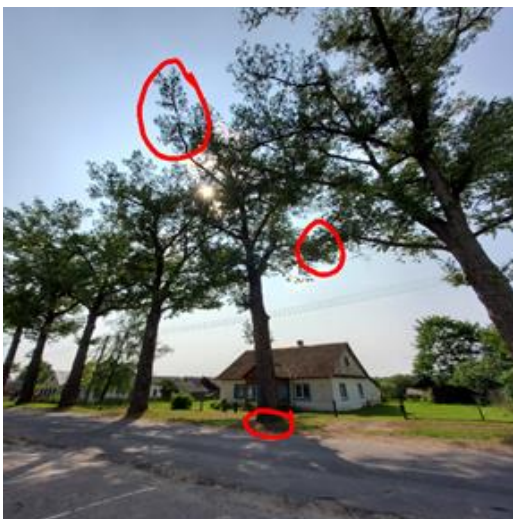
Nr. plane – 2

Laja ir šakos – stipriai išėję šakos į rytinę ir vakarinę puses: apkrova - vidutinė; lūžio tikimybė - įmanomas;

Kamienas – centrinis puvinys: apkrova - žymi; lūžio tikimybė - įmanomas;

Šaknys ir šaknų kaklelis –šaknų kaklelio puvinys: apkrova - žymi; lūžio tikimybė - įmanomas;

Rizika, kad stipriai išėję šakos į rytinę ir vakarinę puses per 3 metų laikotarpį išluš ir užkris ant elektros laidų ir pastato vakarinėje pusėje, praeivių ir pravažiuojančių automobilių, sukeldamos žymias ir sunkias pasekmes yra vidutinė.

Rizika, kad medis dėl centrinio puvinio per 3 metų laikotarpį išluš ir užkris ant elektros laidų ir pastato vakarinėje pusėje, praeivių ir pravažiuojančių automobilių, sukeldamas žymias ir sunkias pasekmes yra vidutinė.

Rizika, kad medis dėl šaknų kaklelio puvinio per 3 metų laikotarpį išluš ir užkris ant elektros laidų ir pastato vakarinėje pusėje, praeivių ir pravažiuojančių automobilių, sukeldamas žymias ir sunkias pasekmes yra vidutinė.

Bendras medžio keliamas pavojus – vidutinis.

Pavojaus sumažinimo rekomendacijos – lajos redukcinius genėjimas ;

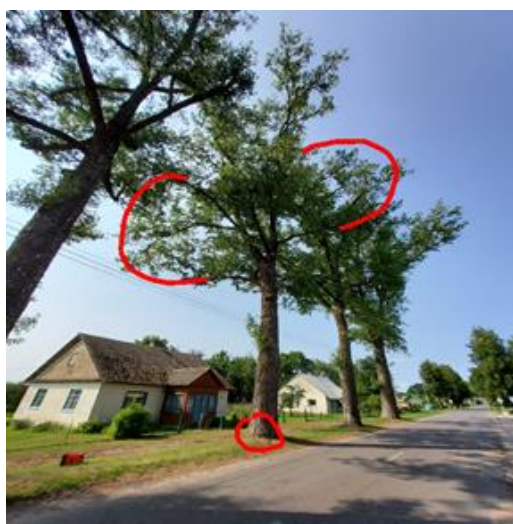
Nr. plane – 3

Laja ir šakos – sausos šakos lajoje: apkrova - maža; lūžio tikimybė - tikėtinas; stipriai išėję šakos į rytinę ir vakarinę puses: apkrova - žymi; lūžio tikimybė-: įmanomas;

Kamienas – centrinis puvinys: apkrova - žymi; lūžio tikimybė-: įmanomas;

Šaknys ir šaknų kaklelis – šaknų kaklelio puvinys: apkrova - žymi; lūžio tikimybė - įmanomas;

Rizika, kad sausos ir stipriai išėję šakos į rytinę ir vakarinę puses per 3 metų laikotarpį išluš ir užkris ant elektros laidų ir pastato vakarinėje pusėje, praeivių ir pravažiuojančių automobilių, sukeldamos nežymias, žymias ir sunkias pasekmes yra vidutinė.

Rizika, kad medis dėl centrinio puvinio per 3 metų laikotarpį išluš ir užkris ant elektros laidų ir pastato vakarinėje pusėje, praeivių ir pravažiuojančių automobilių, sukeldamas žymias ir sunkias pasekmes yra vidutinė.

Rizika, kad medis dėl šaknų kaklelio puvinio per 3 metų laikotarpį išluš ir užkris ant elektros laidų ir pastato vakarinėje pusėje, praeivių ir pravažiuojančių automobilių, sukeldamas žymias ir sunkias pasekmes yra vidutinė.

Bendras medžio keliamas pavojus – vidutinis.

Pavojaus sumažinimo rekomendacijos – lajos redukcinis genėjimas; lajos priežiūros genėjimas;

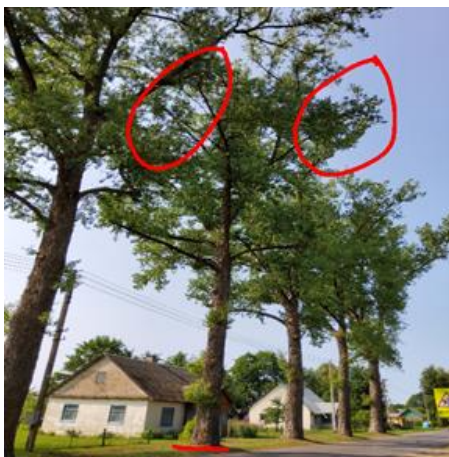
Nr. plane – 4

Laja ir šakos – sausos šakos lajoje: apkrova - vidutinė; lūžio tikimybė : tikėtinas; stipriai išėjusios šakos į pietinę ir šiaurinę puses: apkrova- žymi; lūžio tikimybė - įmanomas;

Kamienas – centrinis puvinys: apkrova - žymi; lūžio tikimybė - įmanomas;

Bendras medžio keliamas pavojus – vidutinis.

Pavojaus sumažinimo rekomendacijos – lajos redukcinis genėjimas ; lajos priežiūros genėjimas ; mikrobiologinių preparatų įterpimas ;
