**TUOPŲ ALĖJOS MEDŽIŲ, AUGANČIŲ GERANIONIŲ G.,
DIEVENIŠKIŲ K., ŠALČININKŲ RAJONE, BŪKLĖS
IR RIZIKOS LAIPSNIO APLINKAI ARBORISTINIS
ĮVERTINIMAS IR ARBORISTINIŲ PRIEMONIŲ
PROJEKTAS**

Parengė: ekspertas arboristas Renaldas Žilinskas

2023 metai

| Objektas: | tuopų alėja, auganti Dieveniškių k., Šalčininkų sen.; |

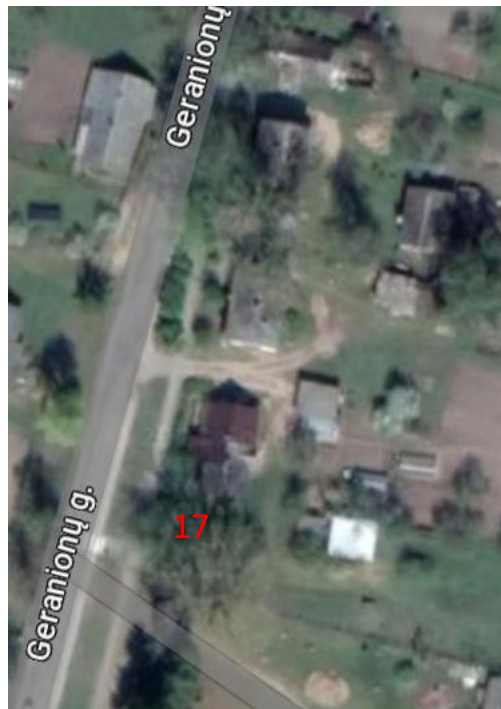
Nr. plane – 1

Laja ir šakos – nesubalansuota laja: apkrova : vidutinė; lūžio tikimybė : įmanomas; stambios šakos virš laidų ir važiuojamosios dalies: apkrova : žymi; lūžio tikimybė : įmanomas;

Kamienas – nėra: apkrova : nežymi; lūžio tikimybė : netikėtina;

Šaknys ir šaknų kaklelis – rytinėje pusėje šaknys po dangą: apkrova - žymi; lūžio tikimybė- įmanomas;

Rizika, kad stambios šakos virš laidų ir važiuojamosios dalies per 3 metų laikotarpį išluš ir užkris ant elektros laidų vakarinėje pusėje, pastato š/v pusėje, praeivių ir pravažiuojančių automobilių, sukeldamos nežymias, žymias ir sunkias pasekmes yra vidutinė.

Rizika, kad medis dėl nesubalansuotos lajos per 3 metų laikotarpį išluš ir užkris ant elektros laidų vakarinėje pusėje, pastato š/v pusėje, praeivių ir pravažiuojančių automobilių, sukeldamas žymias ir sunkias pasekmes yra vidutinė.

Rizika, kad medis dėl šaknų po dangą rytinėje pusėje per 3 metų laikotarpį išluš ir užkris ant elektros laidų vakarinėje pusėje, pastato š/v pusėje, praeivių ir pravažiuojančių automobilių, sukeldamas žymias ir sunkias pasekmes yra vidutinė.

Bendras medžio keliamas pavojus – vidutinis.

Pavojaus sumažinimo rekomendacijos – lajos redukcinis genėjimas ;

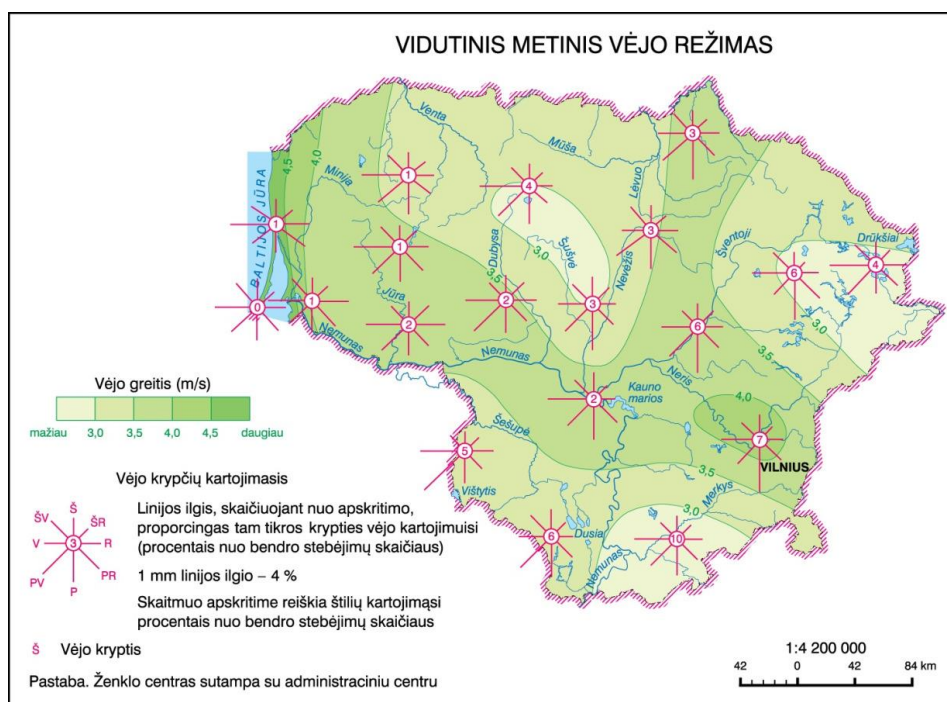
Sprendžiant iš viešai prieinamų šaltinių, Dieveniškės papuola į sritį, kurioje vyrauja vidutinio stiprumo pietinių kryptių vėjai. Tai reiškia, kad didelės įtakos vėjo apkrovos medžių ir pastatų santykiui pavojingumo atžvilgiu neturi, kadangi tuopų alėja išsidėsčiusi iš pietų į vakarus. Didesnį poveikį turėtų rytinių ir vakarinių kryptių vėjai, pastarieji, stebint vėjų rožę, taip pat dažni. Planuojant šios alėjos medžių keitimą naujais medžiais, reikia turėti omenyje, kad pirmiausiai reikėtų pašalinti rytinės pusės medžius (užkardos ir mokyklos pusėje). Tada 10 – 15 metų bėgyje pamažu retinti vakarinės pusės medžius, vietoje iškirstų sodinant naujus. Viso tuopų masyvo pašalinimas vienu metu gali turėti negrįžtamų arba sunkiai prognozuojamų ekologinių pasekmių, todėl tai daryti kategoriškai nerekomenduojama.
